Historisches Museum Am Hohen Ufer, Hannover _

Flachdachsanierung/ -entwässerung:

„Kunst“ der Entwässerung

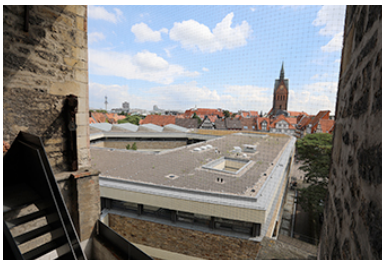
**Vom Beginenturm aus gesehen: Das Flachdach des Historischen
Museums am Hohen Ufer.**

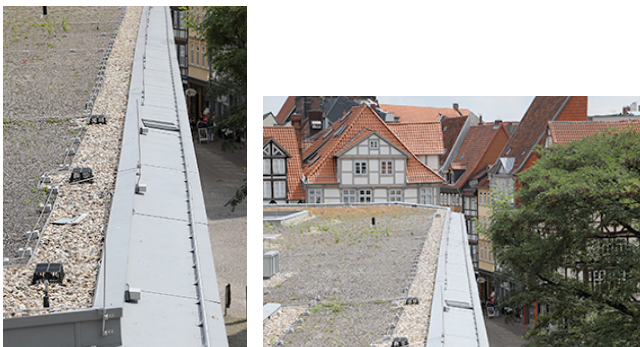
**Speien auf die neue Zinkblechabdeckung: Die in Reihe angeordneten
Sita Turbo Attikagullys.**

Ablaufleistung von bis zu 22 Liter pro Sekunde. Da bei der Sanierung des Museums keine Fallrohre eingesetzt werden durften, musste mit der reduzierten Speierleistung gerechnet werden. Um den Jahrhundertregen $r(5,100)$ von 651,90 l/(s x ha) sicher abzuführen, wurden 40 *Sita Turbo* berechnet. Als Basis für den Einbau der Notentwässerer dienen Überhöhungen aus Dämmstoff, die exakt auf die Vorgaben des Statikers abgestimmt sind. Zur Sicherheit wurden die Attikagullys sogar minimal tiefer gesetzt, als in der Anstauhöhenberechnung des Statikers vorgegeben. So ist sichergestellt, dass sie etwas eher anspringen und das Dach berechnungstechnisch auf der sicheren Seite ist. Die *SitaAttika Turbos*, die gemäß den Flachdachrichtlinien ca. 500 mm von der Gesimsaufkantung eingebaut wurden, speien jetzt frei auf die Zinkabdeckung und dann in die Tiefe auf die Straße.

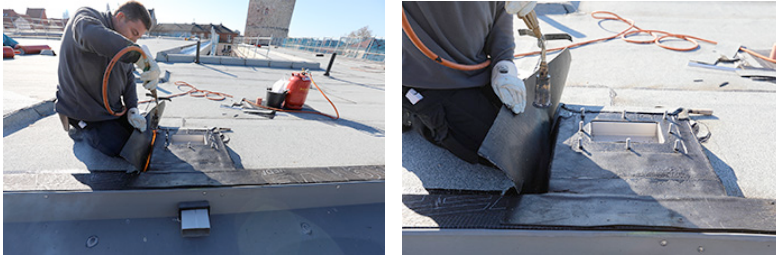
Verschweißen der Dachbahn vor Montage von Losflansch und Kiesfang.

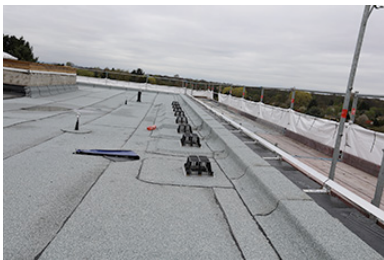
Arbeiten perfekt zusammen: Die SitaTurbogullys, von denen insgesamt 40 Stück verbaut wurden.

Angeschlossen an ein 125 DN-Fallrohr erbringen *SitaTurbo* Attikagullys mit rechteckigem Einlauftopf die sehr hohe

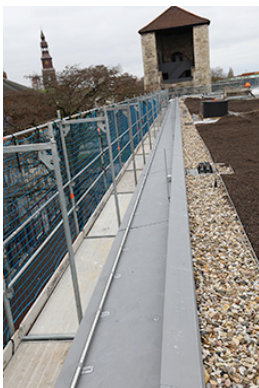
Auf Wunsch des Denkmalschutzes: Zurück gesetzte Attika, die von unten unsichtbar bleibt und die ursprüngliche Optik wahrt.

Fallrohre an der Fassade waren auch bei der Sanierung aus Denkmalschutzgründen nicht erlaubt. Also wurde eine Speierlösung erwogen, für die allerdings eine Attika erforderlich wurde. Der neue, wesentlich höhere Wärmedämmaufbau und der Wunsch der Stadt Hannover nach einem Gründach kamen dieser Planung entgegen. Architekt Reichert: „Damit die neue Aufkantung von unten nicht sichtbar ist, wurde in Abstimmung mit dem Denkmalschutz eine gestaffelte Attika geplant. Von unten, also auf 20 - 25 Meter, sieht man nur die denkmalgeschützte 3 cm-Dachkante. Je weiter man zurückgeht, umso mehr sieht man von der neuen Aufkantung. Das war ein Kompromiss. Der wurde vorher mit Dummies ausprobiert, bis die Denkmalpflege „stop“ sagte. Unser Problem: Je weiter wir mit der zweiten Kante zurückgehen, umso mehr Wasser läuft natürlich außen herunter, was wir auch nicht so gut finden. Mit der Attika-Platzierung, 70 Zentimeter von der Dachkante entfernt, wurde es dann ein Kompromiss zwischen Denkmalpflege und Praxisanforderungen. Wir haben jetzt eine mit vorbewittertem Zinkblech verkleidete Dachkante, über die das Wasser bei Jahrhundertregen abläuft.“

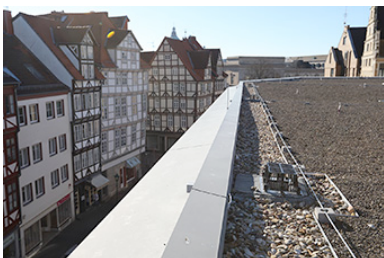
Wasserwächter an der Attika: Die in Reihe verbauten SitaTurbo Rechteckgullys.

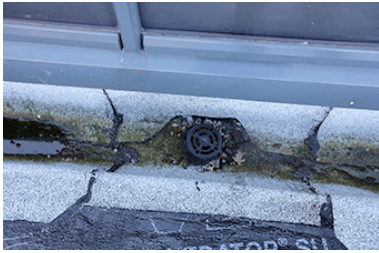
Eine der Quellen für Undichtigkeiten innerhalb des Gebäudes.

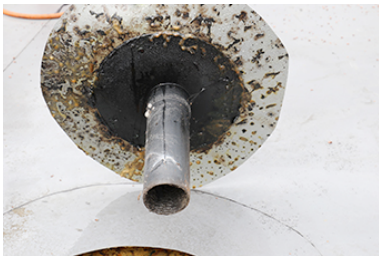
Antikes Stück: Alter Gully mit Ablaufrohr aus Kunststoff.

wurde dort noch ein Teil der Gebäudeheizung untergebracht. Das besondere Problem war, dass die alten Abläufe in den Grundsäulen des sich unter Denkmalschutz befindlichen Gebäudes einbetoniert waren. Das heißt: Sie konnten nicht einfach entnommen und gegen neue, rückstausichere ausgetauscht werden. Es galt also, mit dem alten Bestand, halbrund, aus gegossenem Eisen, irgendwie zurecht zu kommen.

Die gesamte Hauptentwässerung läuft über Fallrohre, die „unsichtbar“ in der Mitte der runden Stützen der Innenräume platziert sind. Bis auf einen neuen Gully an der einzigen Stelle, die den Zugang zu einer Falleitung ermöglichte, mussten die alten Abläufe genutzt werden. Sie wurden sorgfältig gereinigt, mit einem neuen Dichtring und dem *SitaSani* Topfsanierer ausgestattet, der den Vorteil hat, den Leitungsquerschnitt der Abläufe nicht zu verringern. Dieser Aufbau wurde dann nach außen verklebt. Problem war allerdings, dass eine absolut fachgerechte Sanierung der Altgullys unmöglich war, da sie nach unten halb rund zulaufen. Um einen halbrunden Gully rückstausicher anzubinden, war Kreativität gefragt – und so entwickelte *Sita* die Idee mit der „Opferplatte“.

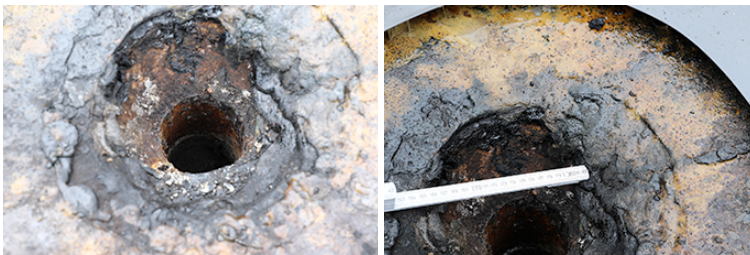
Fast eine historische Sehenswürdigkeit: Total versottete Altgullys.

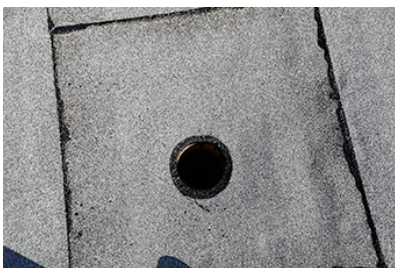
Opferplatte: Für den Fall einer Undichtigkeit wurde der Bereich von 1 x 1 Meter rund um den Gullyeinlauf gesondert abgedichtet.

Die letzte Wärmedämmplatte, die den jeweiligen Gully umgibt, wurde zur „Opferplatte“ erklärt. Diese Ein-Quadratmeter-Platte, die dort verbaut ist, wurde zu allen Seiten wasserdicht abgeschottet und erst dann in die Dachabdichtung eingebunden. Sollte jemals Wasser bis nach oben durchdrücken, dann würde es um den Gully herum diese eine Platte treffen und mehr nicht. Die „Opferplatte“ hat den Effekt, dass, selbst wenn das Wasser in den Falleitungen ansteigt, schlimmstenfalls diese Platte

durchnässt werden kann, aber nicht die gesamte Wärmedämmung des neu gebauten Flachdachs. Vorgabe ist, dass interne Entwässerungen – unabhängig von Flachdachabdichtungen oder Steildachdeckungen – grundsätzlich druckfest und rückstausicher auszuführen sind. Das heißt: Wenn man, z. B. bei starken und ergiebigen Niederschlägen das Wasser in den Grundleitungen nicht wegbekommt, dann muss das Wasser schadensfrei in der senkrechten Falleitung anstauen können – im Zweifel bis zum Dach, ohne, dass das Gebäude Schaden nimmt. Das ist bei einem Trennsystem, bei dem man auf der einen Seite Regenfalleitungen hat und auf der anderen Seite Schmutzwasserleitungen, eher möglich, als bei einem Mischsystem, bei dem das Wasser aus irgendeinem Waschbecken und der Toilette hoch kommt. Als wäre das Projekt nicht schon kompliziert genug, gibt es beim Historischen Museum noch eine Mischentwässerung. Diese ist heute eigentlich nicht mehr erlaubt, bei diesem Gebäude aber nicht mehr zu ändern und unter Ausnutzung des Bestandsschutzes insofern weiterhin zugelassen.
